Autorità di Sistema Portuale del Mar Ionio
Porto di Taranto

RICOSTRUZIONE DELLA TESTATA DEL MOLO SAN CATALDO

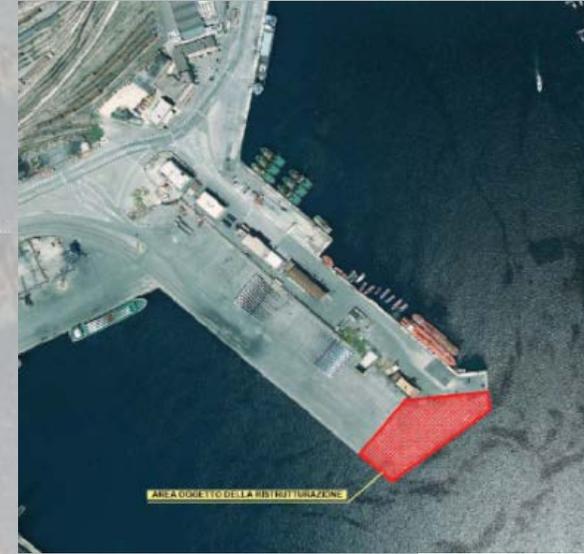
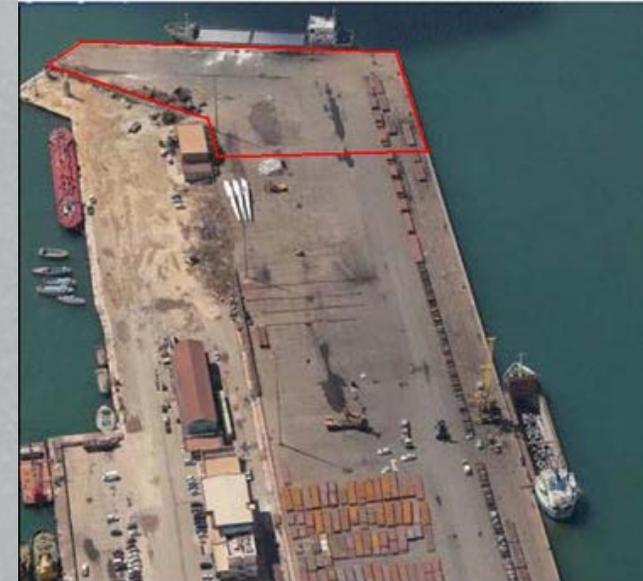
Nell'ambito dell'attività, svolte dall'AdSP, di controllo e monitoraggio strutturale delle infrastrutture portuali, sono stati rilevati, negli ultimi decenni, deterioramenti del calcestruzzo e dei ferri di armatura (dolce e precompressa) delle strutture della banchina di San Cataldo.

L'evoluzione di tali deterioramenti ha reso necessario eseguire un primo intervento di ripristino strutturale della porzione di impalcato in radice (2007-2008). Mentre l'avanzato stato di ammaloramento della restante porzione di impalcato (in testata) ha reso necessario emettere in data 06/02/2009 un'ordinanza di inagibilità n°.01/09 per detta area a persone e mezzi (area in rosso in figura).

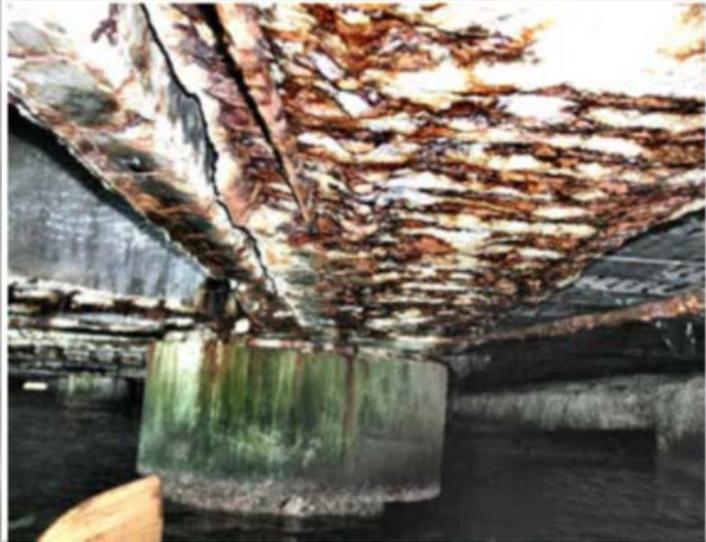
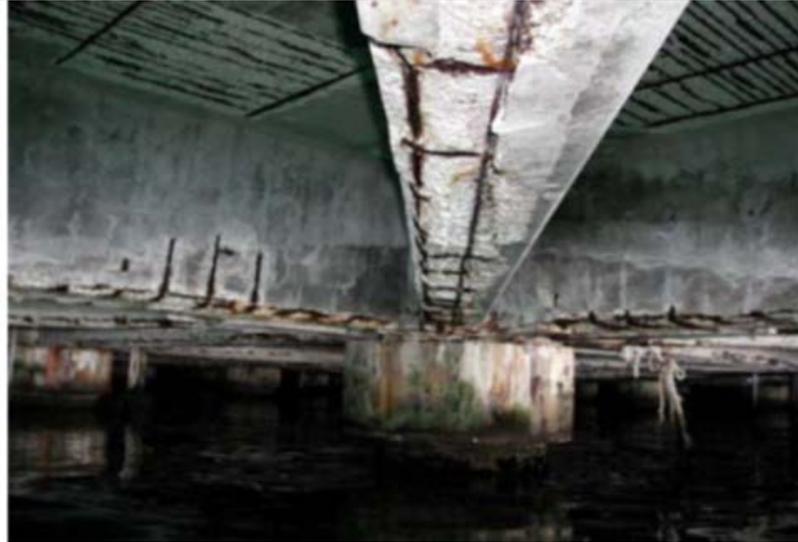
Stato di fatto

La banchina era giunta a fine vita tecnica.

Completamente inagibile poichè degradata dall'ambiente marino.
