Autorità di Sistema Portuale del Mar Ionio
Porto di Taranto

RICOSTRUZIONE DELLA TESTATA DEL MOLO SAN CATALDO

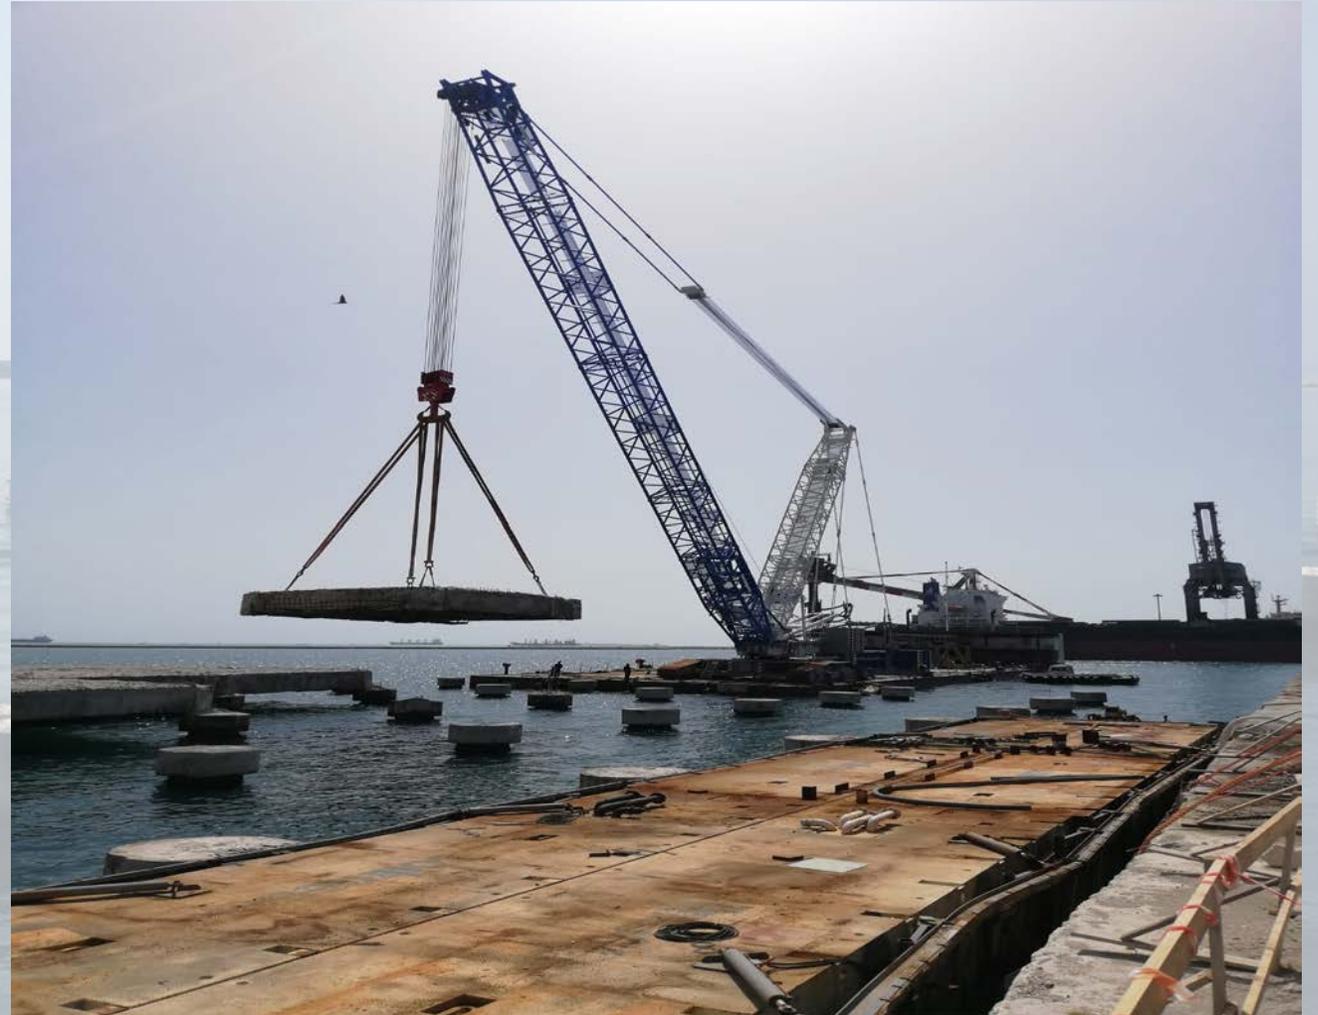
Demolizione

La demolizione è stata effettuata con mezzi d'eccezione, attraverso una pianificazione rigorosissima e lo smontaggio, con taglio e salpamento, di 80 piastre di 100 metri quadrati, (oltre a altri elementi di geometria variabile), del peso di 125 tonnellate ciascuna.

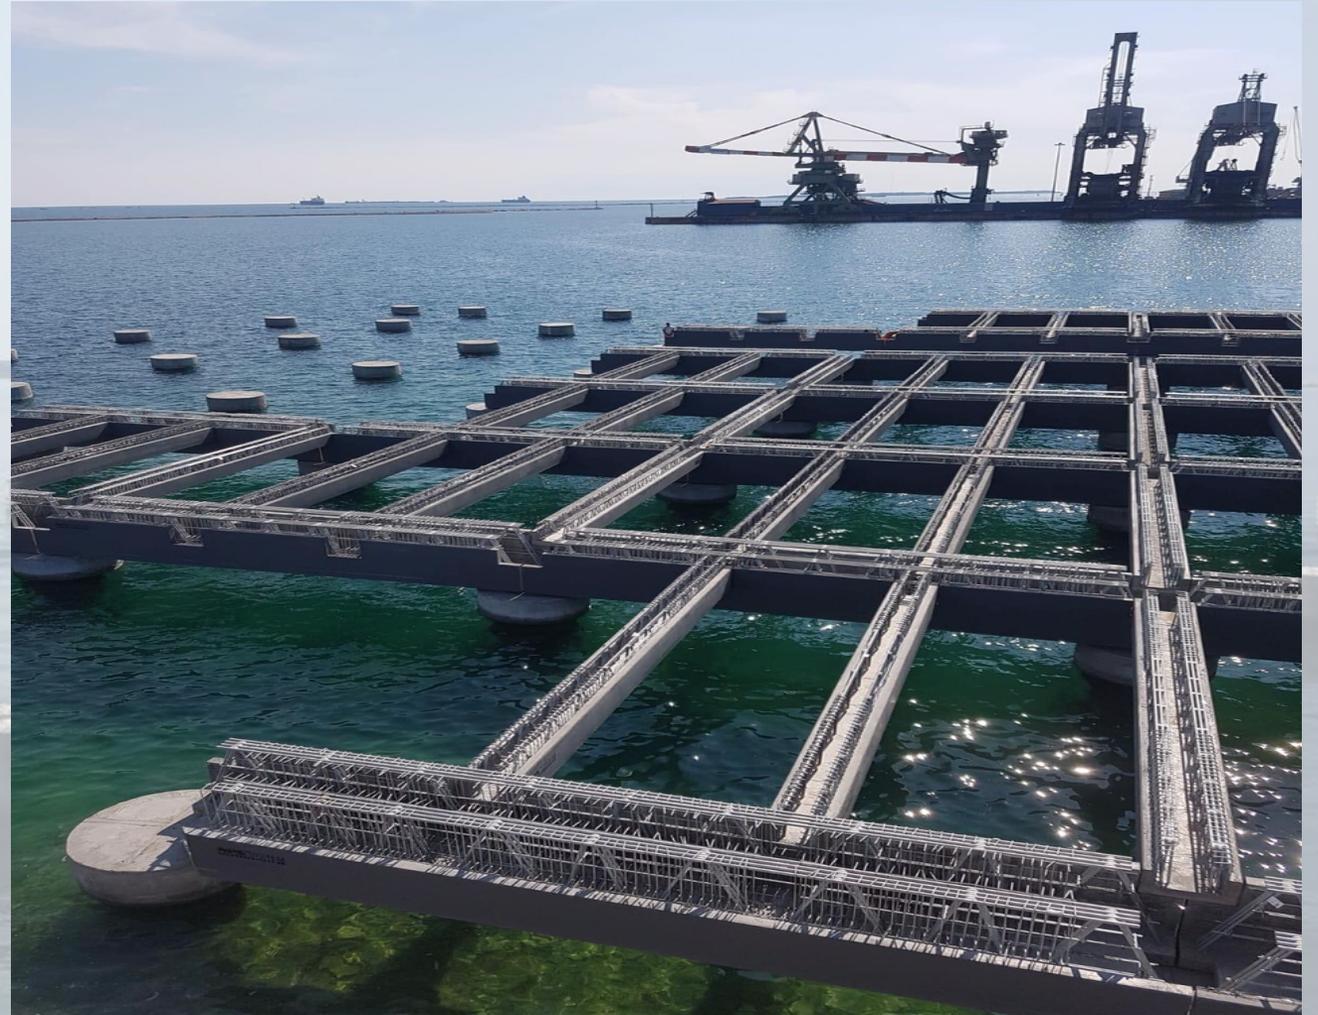
Varo e costruzione

La nuova struttura è realizzata come piastra nervata, dapprima con il varo di un graticcio di travi-cassero, quindi con l'armatura e il getto di completamento della piastra e post tensione lungo le travi principali.

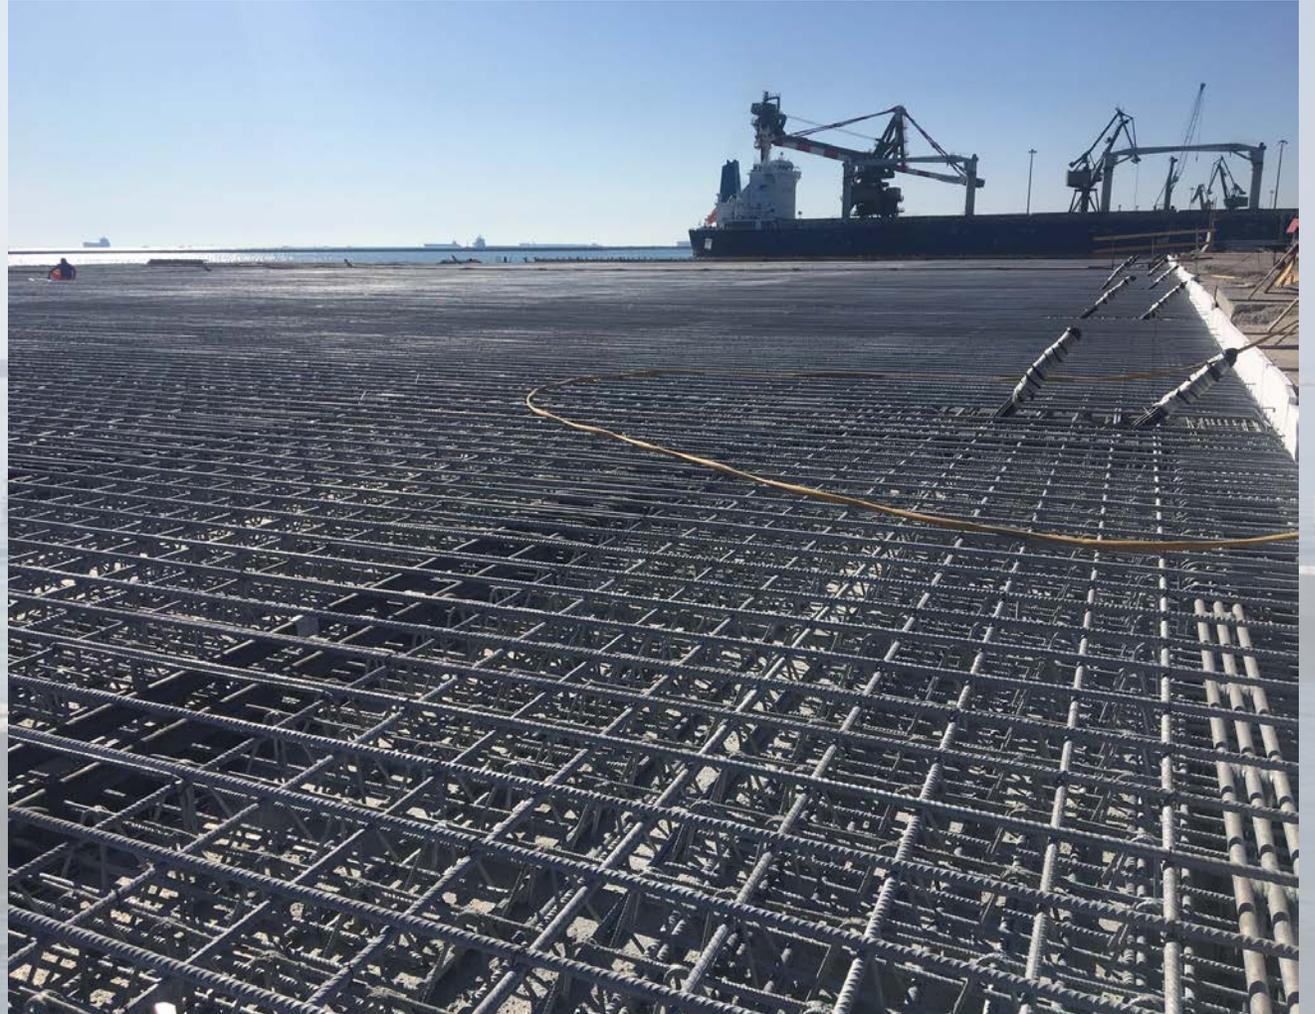
Armature

Le armature della struttura in calcestruzzo gettato in opera sono in acciaio zincato
